UNTERSUCHUNGEN ZUR WIRTSCHAFTLICHEN SANIERUNG UND BESTANDSERHALTUNG GESCHÄDIGTER STAHLSTEINDECKEN

Abschlußbericht

September 1991

Institut für Baustoffe, Massivbau und Brandschutz
der Technischen Universität Braunschweig
Beethovenstraße 72
D-3300 Braunschweig

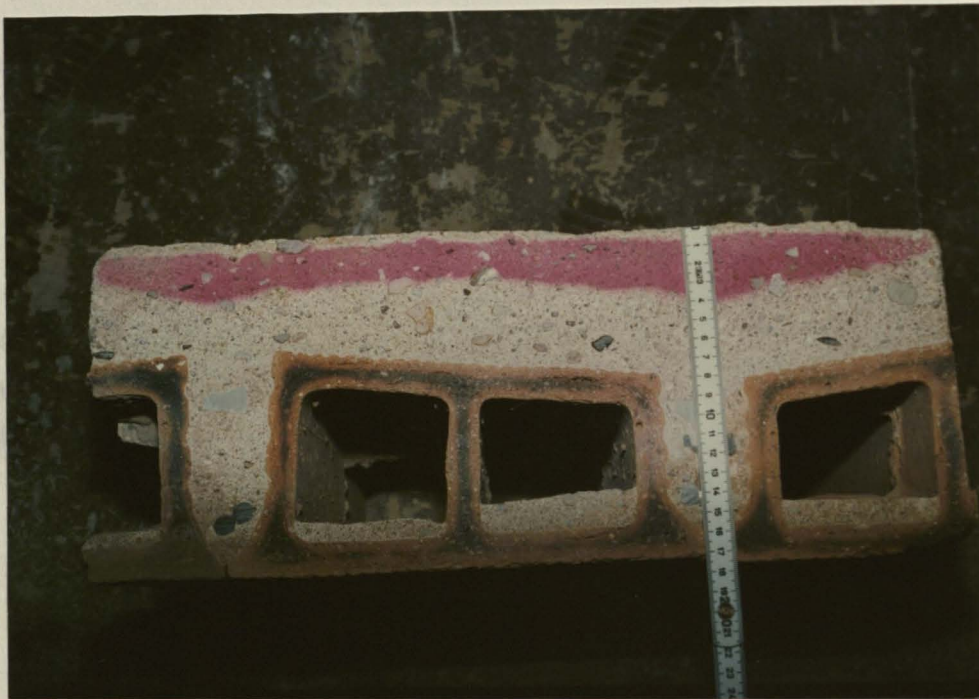
Bild 05: Karbonatisierung des Deckenbetons der "Helmstedter" Stahlsteindecke

Der Beton der "Helmstedter" Stahlsteindecke war nahezu vollständig durchkarbonatisiert. Die Karbonatisierungsfront des "Göttinger" Deckenbetons wurde ca. 1 cm von dem Querschnittsrand entfernt festgestellt. Die Bewehrung war nur in einigen Querschnittsbereichen durch das alkalische Milieu des ungebundenen Betons vor Korrosion geschützt. In Fällen, in denen sich kein Beton zwischen Bewehrung und den Deckensteinen befand, war mit verstärkter Korrosion des Betonstahles zu rechnen.

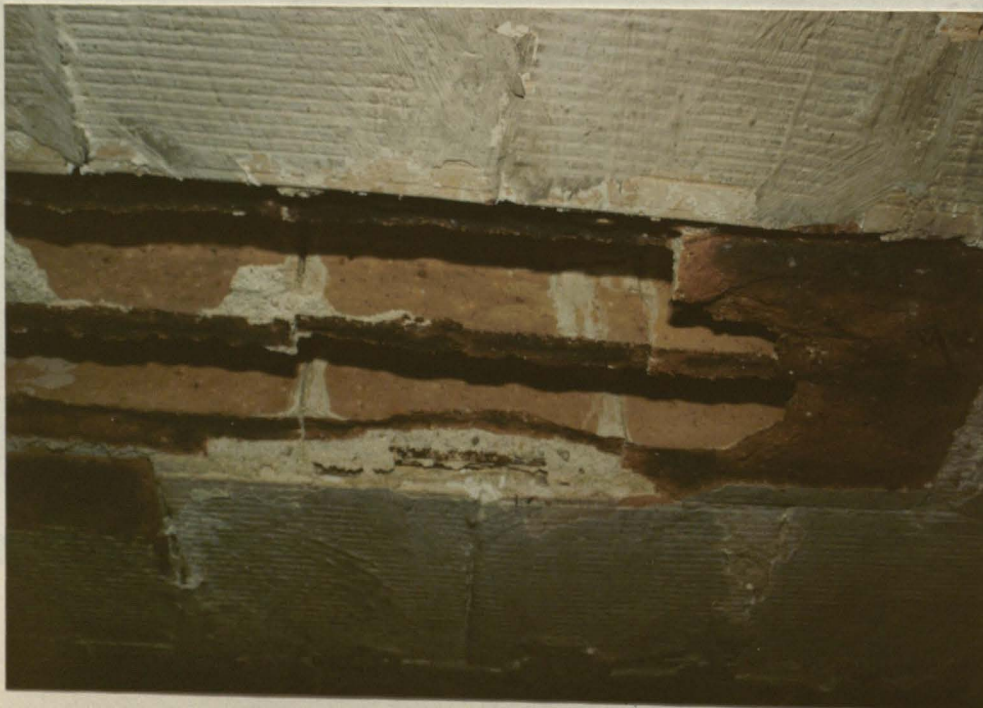
Bild 25: Freiliegende Bewehrung im Bereich der Abplatzungen an
den Deckenziegeln der Stahlsteindecke Helmstedt,
Marienthal-Horst

Die untere Hälfte der Deckensteine hatte sich an einigen Stellen der Deckenunterseite schalenförmig abgelöst. Die dadurch freigelegte Rippenbewehrung der Stahlsteindecke zeigte starke Korrosionsmerkmale. Die Betondeckung betrug oftmals weniger als 0,5 cm. Der Rippenbeton hatte ein poröses Gefüge und ließ sich leicht mit einem Meißel zwischen den Deckensteinen herauskratzen. Das Kasernengebäude in Helmstedt war mehrere Jahre lang nicht genutzt worden und die Fenster zu den Kellerräumen unter den Stahlsteindecken defekt. Somit war davon auszugehen, daß über längere Zeiträume wechselnde Klimabedingungen und Witterungseinflüsse zur Korrosion auch nicht freiliegender Bereiche der Deckenbewehrung geführt haben.

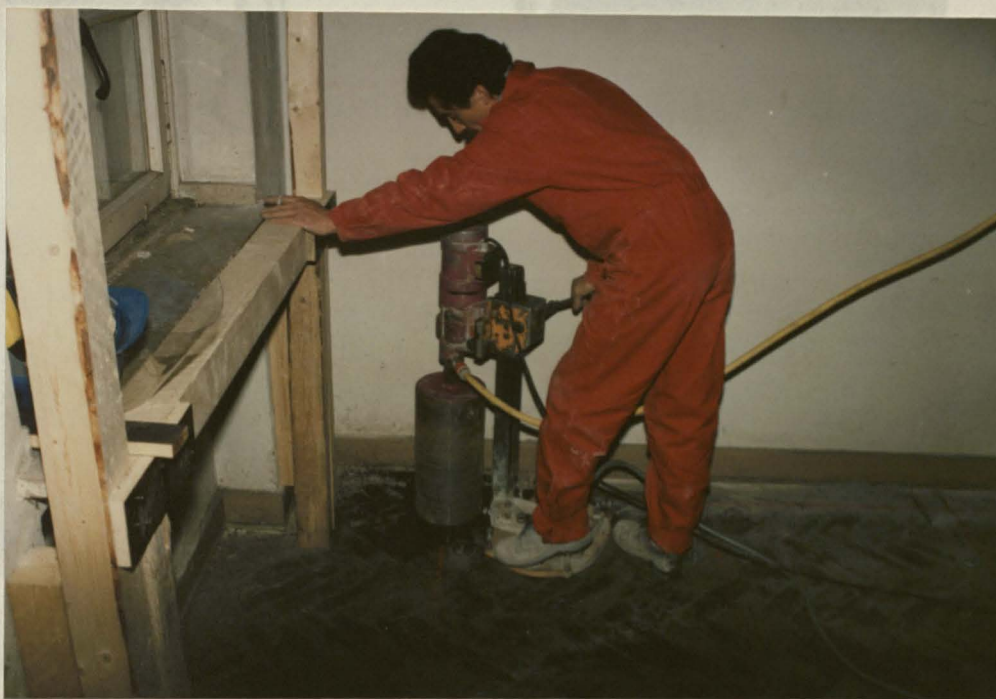
Bild 26: Entnahme von Plattenstreifen aus vorhandenen Stahlsteindecken: Überschnittbohrungen im Kreuzungspunkt der Trennschnitte
